INFORME Nº 08 - ENXURRADA ALTO VALE DO ITAJAÍ

Florianópolis, 17 de dezembro de 2020.

1. BOLETIM DE GESTÃO DE RISCO METEOROLÓGICO

Informações das Coordenadoria de Monitoramento e Alertas, Coordenadorias Regionais e Municipais de Defesa Civil. Relatório emitido pela Diretoria de Gestão de Desastres

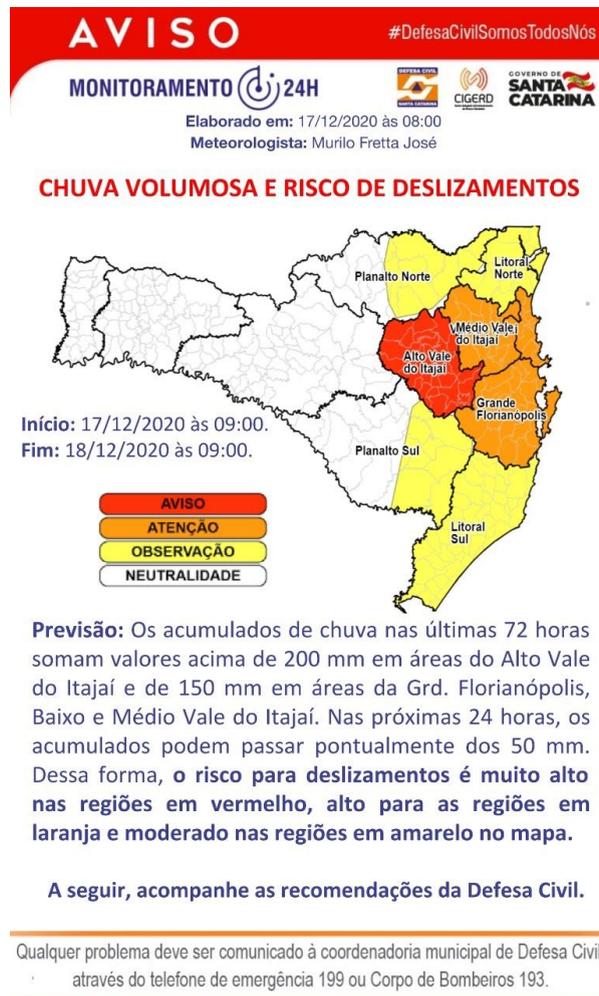
Figura 2 - Previsão de risco de deslizamentos para chuva volumosa nesta quinta-feira (17), nas áreas em vermelho, laranja e amarelo do mapa.

Conforme publicado no aviso meteorológico emitido na manhã desta **quinta-feira (17)**, há previsão de chuva com pontuais de 50 mm no Vale do Itajaí, Litoral Norte, Grande Florianópolis, Litoral Sul, e parte dos Planaltos Sul e Norte. Por estas condições, há risco Muito Alto de deslizamentos no Alto Vale do Itajaí e risco Alto no Médio e Baixo Vale e Grande Florianópolis. Não se descarta o risco de alagamentos e enxurradas nestas regiões.

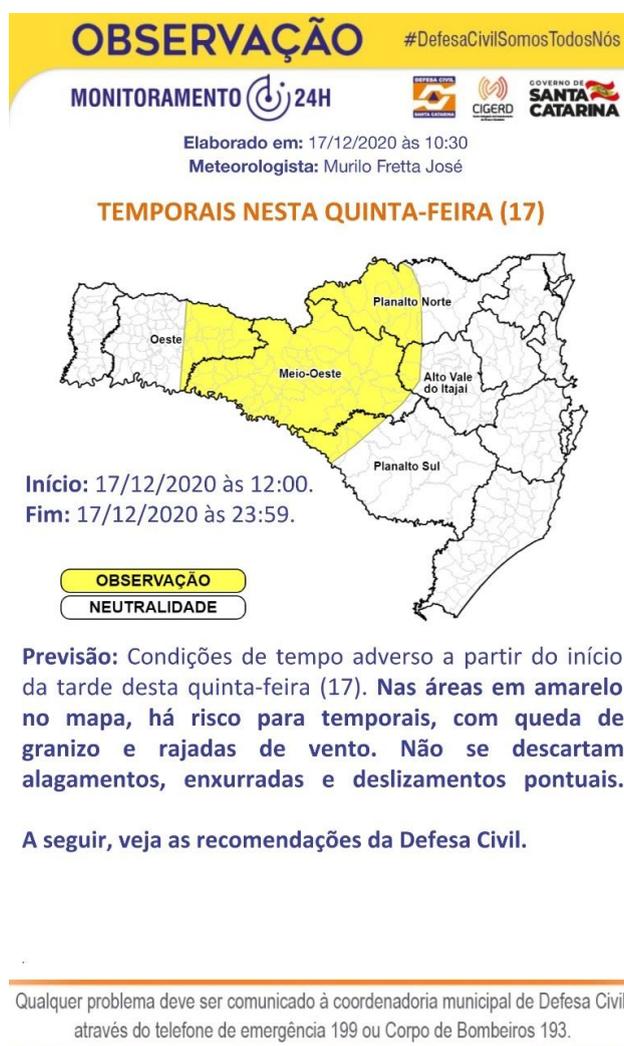
Figura 3 - Previsão de risco moderado para temporais isolados nesta quinta-feira (17) nas áreas em amarelo do mapa.

Nesta **quinta-feira (17)**, entre os períodos da tarde e noite, há previsão de temporais isolados nas áreas em amarelo do mapa, onde há risco de queda de granizo e rajadas de vento. Há a chance de alagamentos, enxurradas e deslizamentos pontuais.

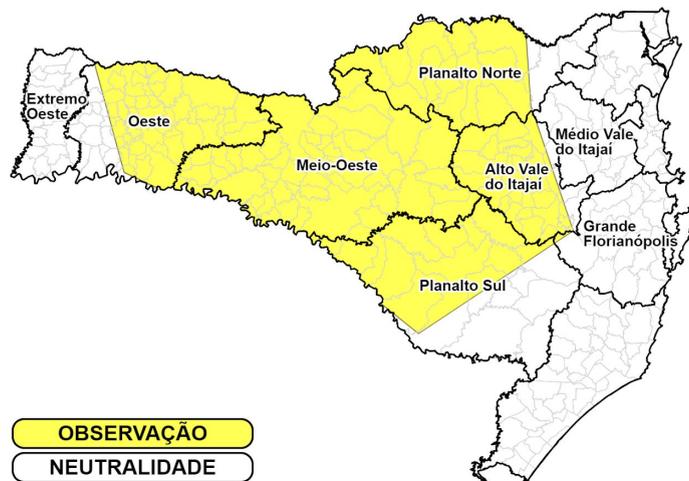
Figura 4 - Previsão de risco moderado para temporais isolados nesta sexta-feira (18), nas áreas em amarelo do mapa.

Nesta sexta-feira (18), novos temporais típicos de verão podem ocorrer, acompanhados de raios, rajadas de vento e eventual queda de granizo, preferencialmente nas áreas em amarelo do mapa, da Figura 3.

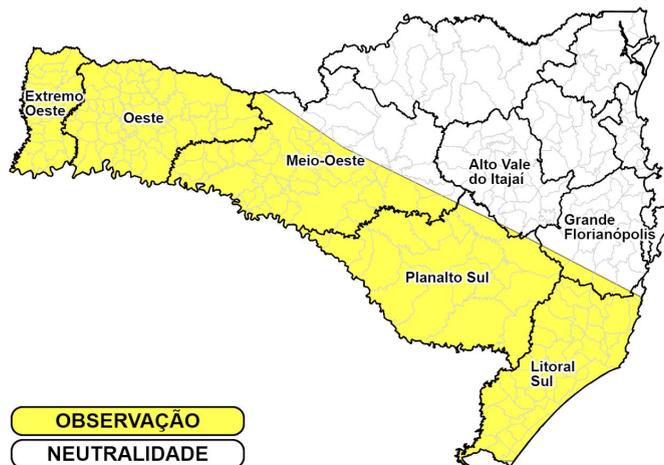
Figura 5 - Previsão de risco moderado para temporais isolados neste sábado (19), nas áreas em amarelo do mapa.

No sábado (19), o calor, a umidade presente no ar e a aproximação de uma frente fria deixam o tempo instável com condições de temporais, típicos de verão, com rajadas de vento, raios e eventual queda de granizo, a partir da tarde, principalmente nas áreas em amarelo do mapa, da Figura 4.

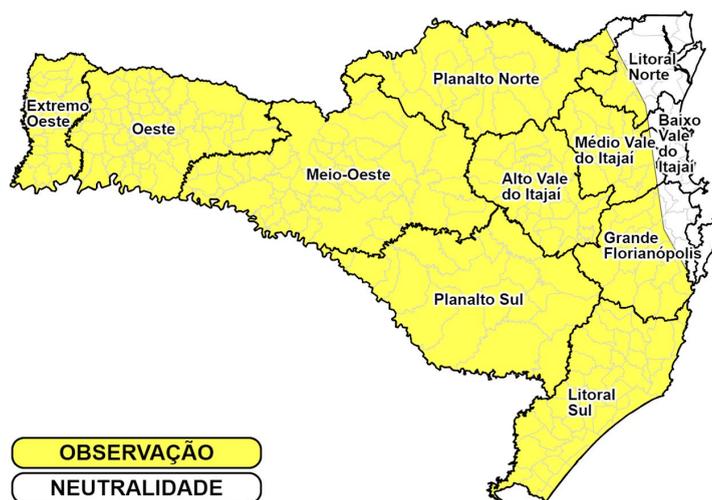
Figura 6 - Previsão de risco moderado para rajadas de vento, de direção noroeste/oeste, com valores de até 75 km/h, entre o meio da manhã e à tarde, no sábado (19), nas áreas em amarelo do mapa.

Ressalta-se também que por conta desta aproximação da frente fria no estado, **no sábado (19)**, existem condições para rajadas de vento de quadrante noroeste/oeste, com valores no momento de até 72 km/h, entre o meio da manhã e à tarde, iniciando no oeste e se propagando em direção às demais regiões posteriormente para as áreas em amarelo do mapa.

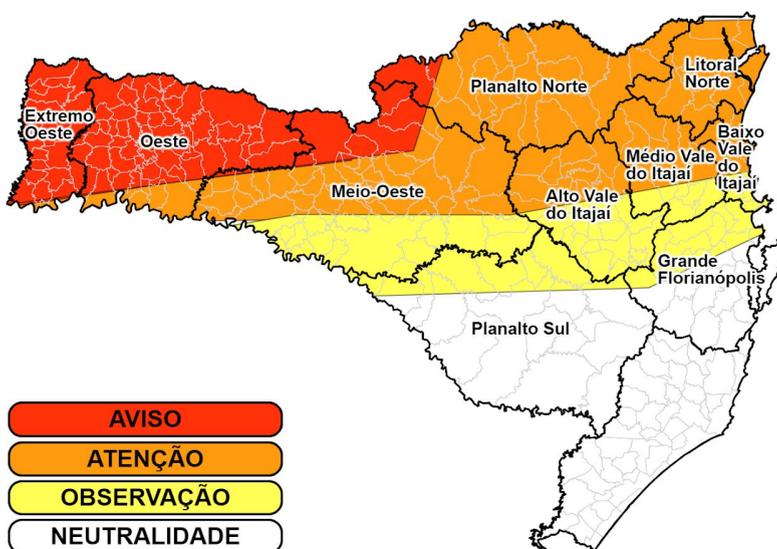
Figura 7 - Previsão de risco moderado (amarelo), alto (laranja) e muito alto (vermelho) para temporais em parte de SC, no domingo (20).

No domingo (20), o avanço da frente fria provoca temporais com volumes significativos de chuva, preferencialmente nas áreas em vermelho e laranja do mapa, acompanhados de rajadas de vento, raios e eventual queda de granizo, a partir do final da madrugada, iniciando pela região do extremo oeste e avançando para as demais regiões ao longo do dia. Não está descartada a ocorrência de enxurradas, deslizamentos e alagamentos, em virtude de possíveis elevados acumulados de chuva em curto espaço de tempo.

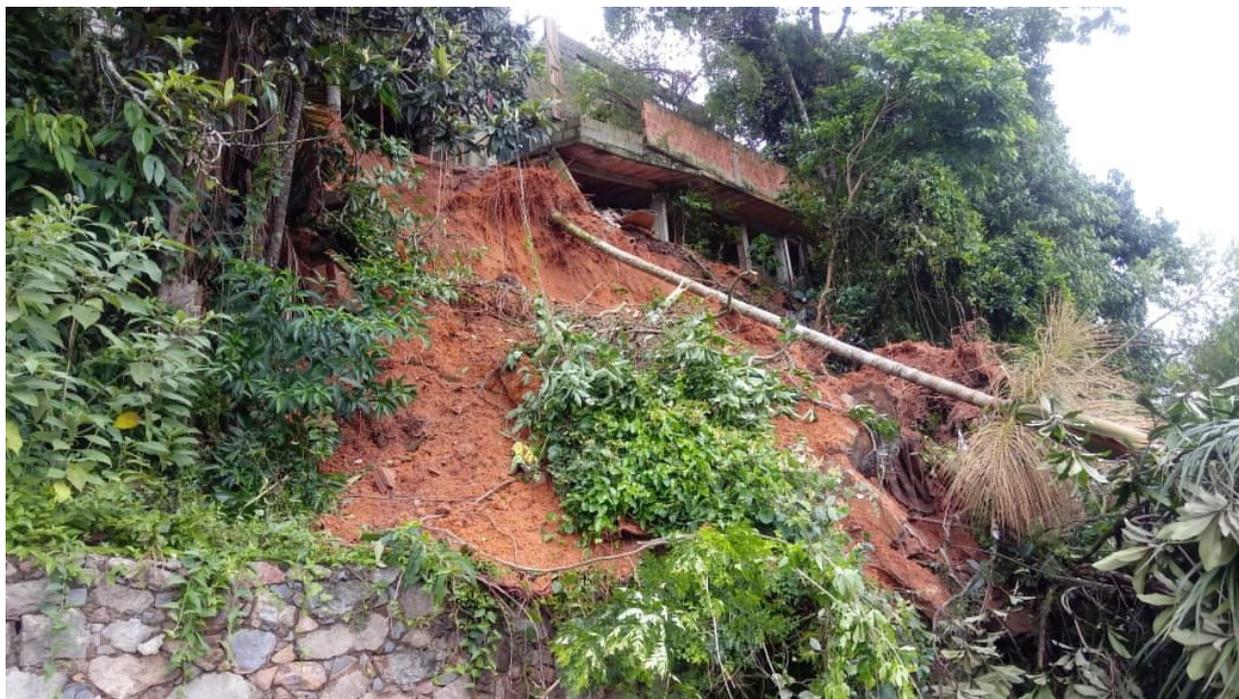
São José - Colônia Santana

São José 12 ocorrências, maioria deslizamentos, 1 alagamento. A pior foi na Colônia Santana, deslizamento e parte da residência com risco de desabamento sobre a via.
